**Zhodnocení aktuálního stavu stromu a protokol č. 2019/03/02 o tomografickém vyšetření kmene přístrojem Fakopp 3D:**

**lípa srdčitá *Tilia cordata* Miller inv. č. 2 rostoucí v ulici Statenická u Pomníku Svobody na pozemku parc. č. 340/9 v k. ú. Statenice**

**1 Výchozí údaje**

**Zadavatel:** Obec Statenice, Statenická 23, 252 62 Horoměřice, IČO: 00241679  
**Zhotovitel:** Arbonet, s.r.o., Dolská 2486/12, 193 00 Praha 9 - Horní Počernice, IČO: 282 01 906, DIČ: CZ 28201906, e-mail: info@arbonet.cz, www.arbonet.cz  
**Datum měření:** 31. 1. 2019  
**Datum zpracování:** 12. 2. 2019

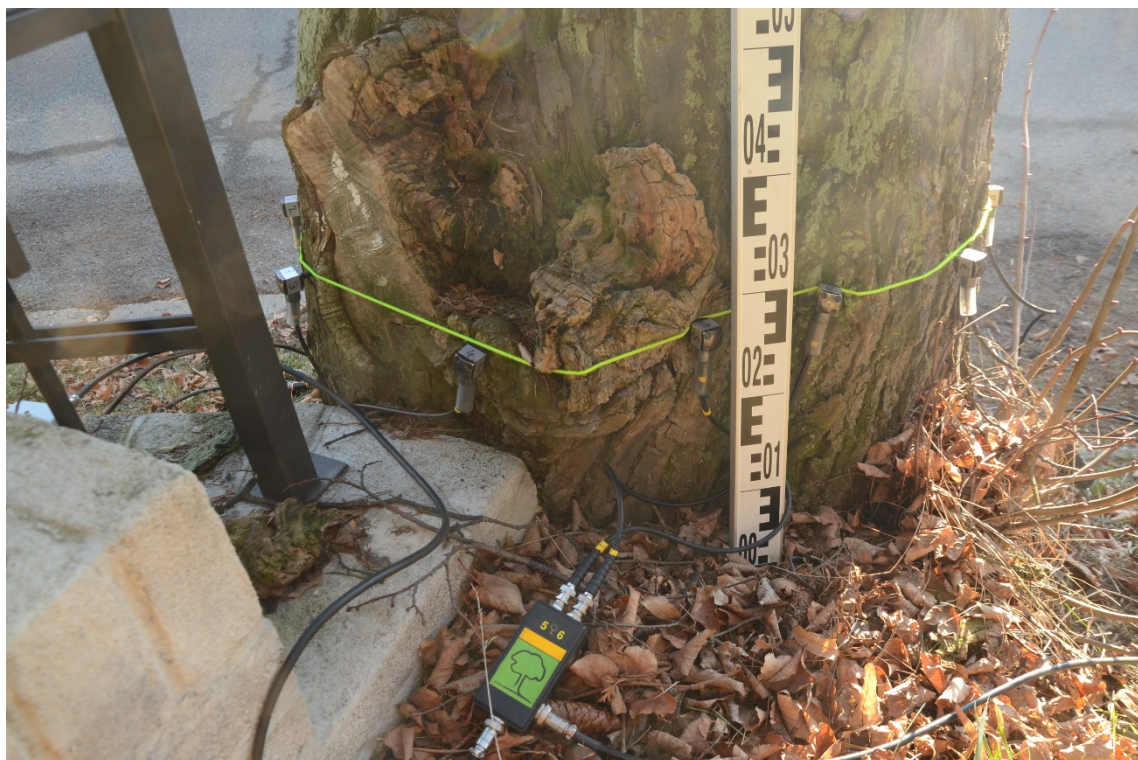
#### Foto vrstvy 1

- Výška měření nad zemí: 0,30 m
- Tvar měřeného místa: nepravidelný průřez
- Počet měřících piezosond: 14 ks

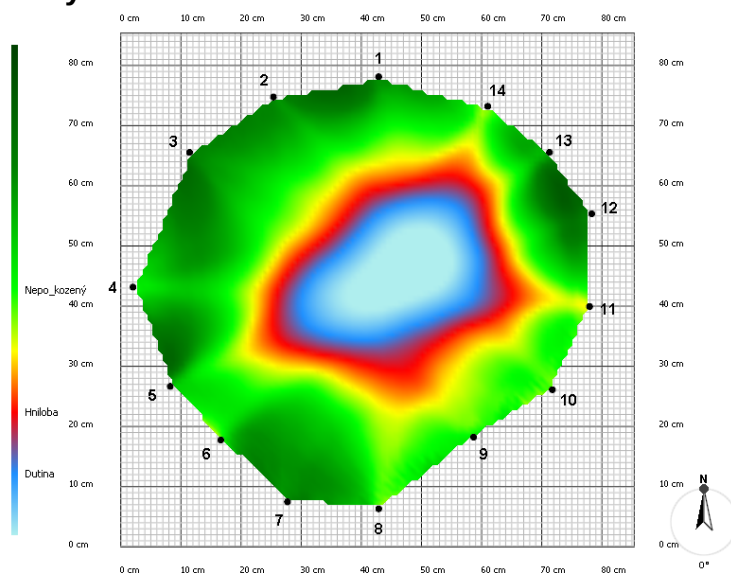
## 2D tomogram vrstvy 1

mezi snímači 11 a 4 u poškozené báze kmene směrem k podezdívce pomníku, jehož dřevo již podléhá hnilobě a vytváří se zde pomalu otevřená dutina. Nejvyšší naměřená rychlost je vysokých 1766 m/s mezi snímači 5 a 3. Rozsah jádrové hniloby dřeva činí vysokých 35% z celého průřezu této vrstvy. Na základě výpočtu odolnosti kmene lípy vůči zlomu počítačovým programem ArborSonic 3D by ale ve vrstvě 1 nemělo zatím dojít při zatížení větrem o výsledné rychlosti 33,0 m/s ke zlomu báze, s čímž lze dle našeho názoru díky mohutnosti báze kmene a malé výšce lípy s malou náporovou plochou koruny plně souhlasit. Odolnost měřené báze kmene vůči zlomu je reprezentovaná dokonce velmi vysokým bezpečnostním faktorem BF = 1208%.

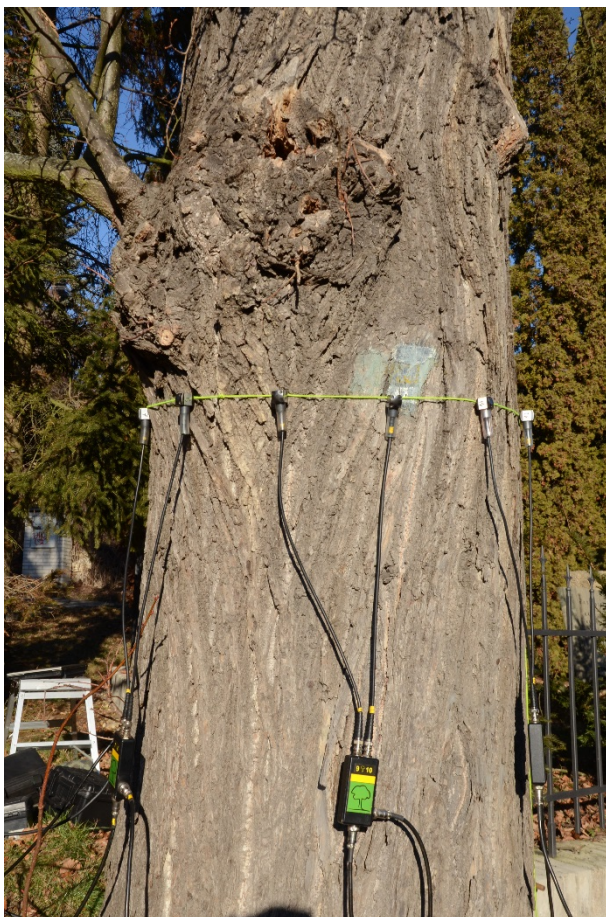
### Foto vrstvy 2

- Výška měření nad zemí: 1,40 m
- Tvar měřeného místa: nepravidelný průřez
- Počet měřících piezosond: 12 ks

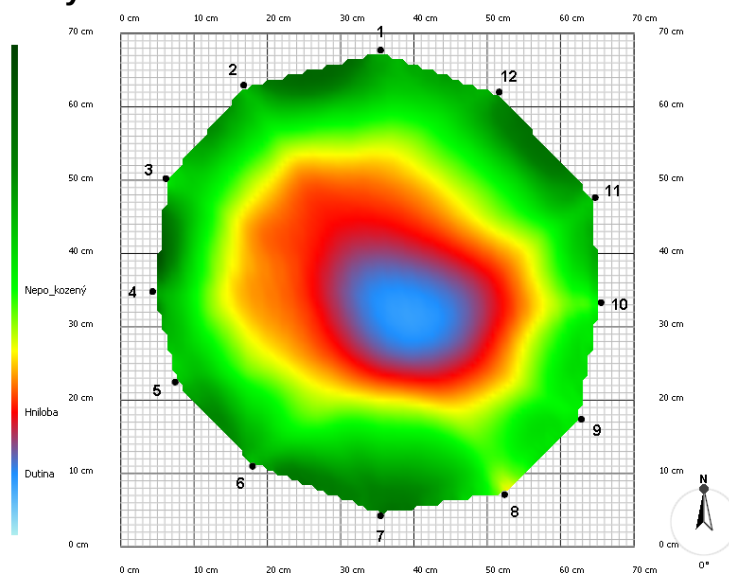
## 2D tomogram vrstvy 2

Ve vrstvě kmene 2 na kmeni ve výšce 1,40 m nad zemí pod poměrně malou otevřenou dutinou je nejnížší naměřená rychlost zvuku víceméně vysokých 1103 m/s mezi snímači 2 a 8. Nejvyšší naměřená rychlost je vysokých 1858 m/s mezi snímači 1 a 2. Rozsah hniloby dřeva činí dokonce 37% z celého průřezu této vrstvy. Jedná se dle našeho názoru stejně jako v případě báze kmene o jádrovou hnilobou dřeva poměrně silně poškozený průřez kmene. Na základě výpočtu odolnosti kmene lípy vůči zlomu počítačovým programem ArborSonic 3D by ale ani ve vrstvě 2 nemělo zatím dojít při zatížení větrem o výsledné rychlosti 33,0 m/s ke zlomu kmene, s čímž lze dle našeho názoru díky jeho mohutnosti a malé výšce lípy s malou náporovou plochou koruny plně souhlasit. Odolnost měřeného kmene vůči zlomu je opět reprezentovaná velmi vysokým bezpečnostním faktorem BF = 1053%.
