**Zhodnocení aktuálního stavu stromu a protokol č. 2019/03/02 o tomografickém vyšetření kmene přístrojem Fakopp 3D:**

**lípa srdčitá *Tilia cordata* Miller inv. č. 2 rostoucí v ulici Statenická u Pomníku Svobody na pozemku parc. č. 340/9 v k. ú. Statenice**

**1 Výchozí údaje**

**Zadavatel:** Obec Statenice, Statenická 23, 252 62 Horoměřice, IČO: 00241679  
**Zhotovitel:** Arbonet, s.r.o., Dolská 2486/12, 193 00 Praha 9 - Horní Počernice, IČO: 282 01 906, DIČ: CZ 28201906, e-mail: info@arbonet.cz, www.arbonet.cz  
**Datum měření:** 31. 1. 2019  
**Datum zpracování:** 12. 2. 2019

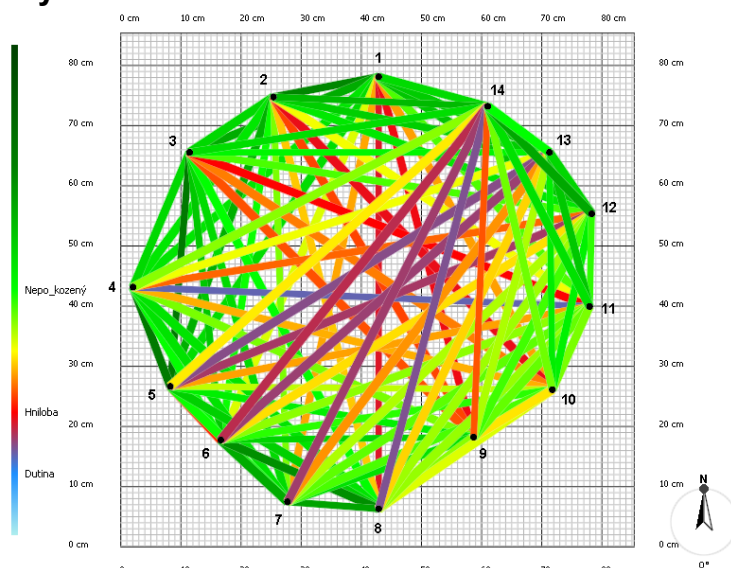
## Graf měření vrstvy 1

mezi snímači 11 a 4 u poškozené báze kmene směrem k podezdívce pomníku, jehož dřevo již podléhá hnilobě a vytváří se zde pomalu otevřená dutina. Nejvyšší naměřená rychlost je vysokých 1766 m/s mezi snímači 5 a 3. Rozsah jádrové hniloby dřeva činí vysokých 35% z celého průřezu této vrstvy. Na základě výpočtu odolnosti kmene lípy vůči zlomu počítačovým programem ArborSonic 3D by ale ve vrstvě 1 nemělo zatím dojít při zatížení větrem o výsledné rychlosti 33,0 m/s ke zlomu báze, s čímž lze dle našeho názoru díky mohutnosti báze kmene a malé výšce lípy s malou náporovou plochou koruny plně souhlasit. Odolnost měřené báze kmene vůči zlomu je reprezentovaná dokonce velmi vysokým bezpečnostním faktorem BF = 1208%.

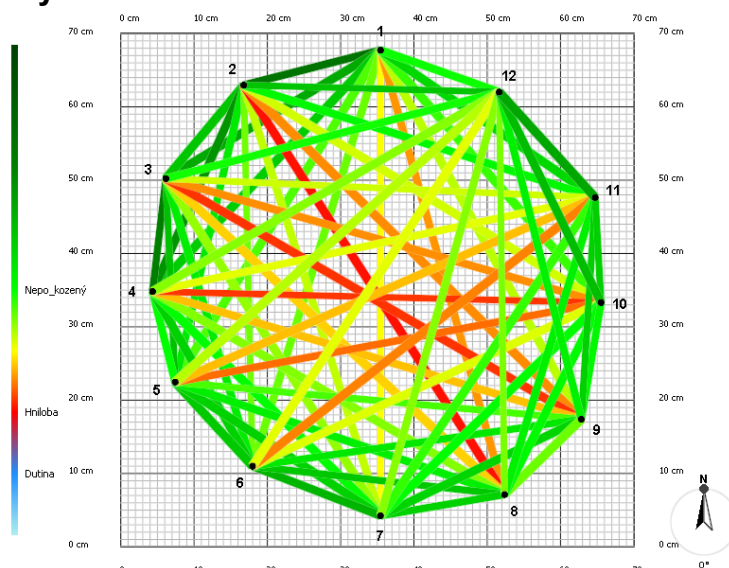
## Graf měření vrstvy 2

Ve vrstvě kmene 2 na kmeni ve výšce 1,40 m nad zemí pod poměrně malou otevřenou dutinou je nejnížší naměřená rychlost zvuku víceméně vysokých 1103 m/s mezi snímači 2 a 8. Nejvyšší naměřená rychlost je vysokých 1858 m/s mezi snímači 1 a 2. Rozsah hniloby dřeva činí dokonce 37% z celého průřezu této vrstvy. Jedná se dle našeho názoru stejně jako v případě báze kmene o jádrovou hnilobou dřeva poměrně silně poškozený průřez kmene. Na základě výpočtu odolnosti kmene lípy vůči zlomu počítačovým programem ArborSonic 3D by ale ani ve vrstvě 2 nemělo zatím dojít při zatížení větrem o výsledné rychlosti 33,0 m/s ke zlomu kmene, s čímž lze dle našeho názoru díky jeho mohutnosti a malé výšce lípy s malou náporovou plochou koruny plně souhlasit. Odolnost měřeného kmene vůči zlomu je opět reprezentovaná velmi vysokým bezpečnostním faktorem BF = 1053%.

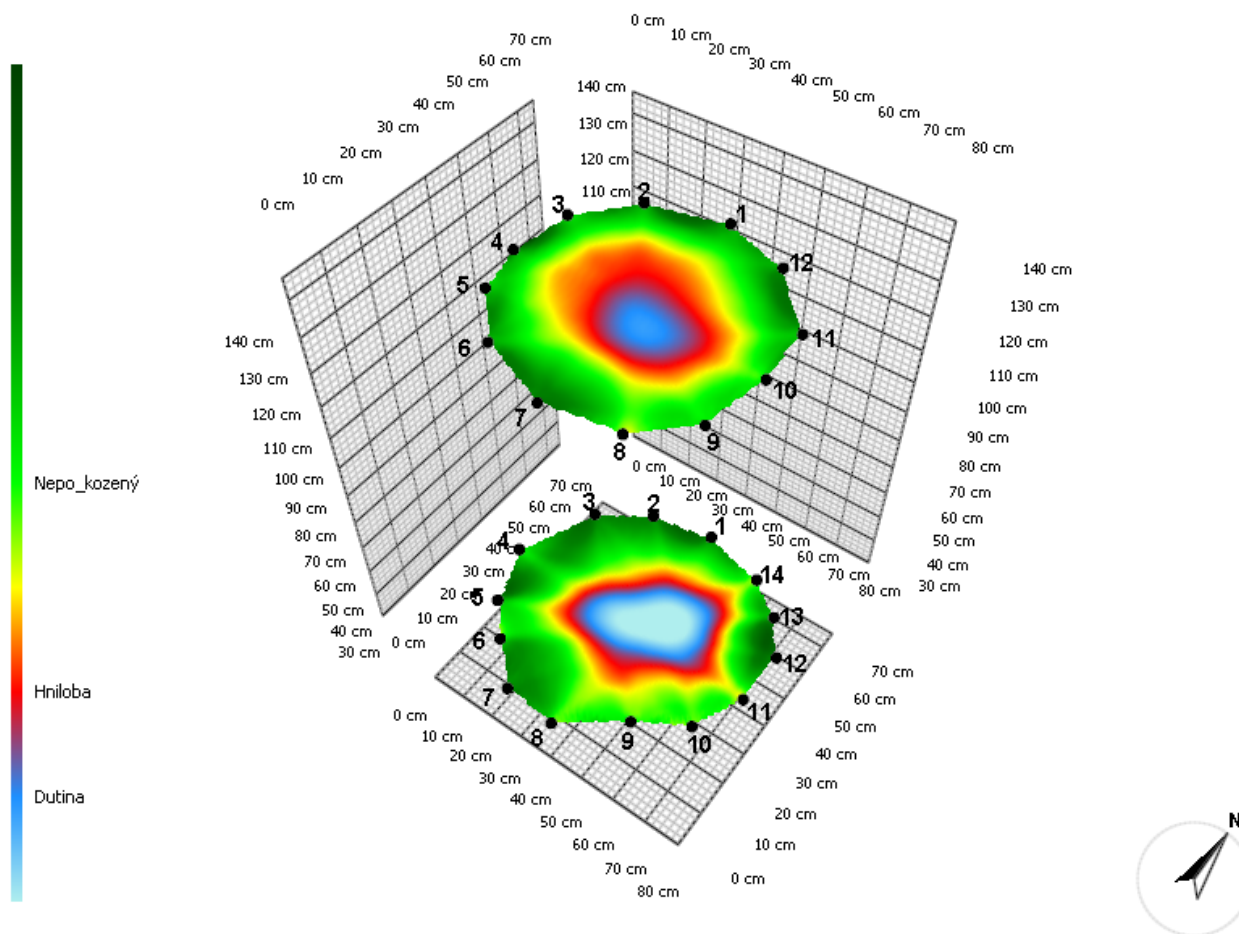
### 3D tomogram měřených vrstev

V kapitole 4.2 lze nalézt referenční rychlosti zvukové vlny napříč dřevními vlákny lípy (v m/s) u zdravého a hnilobou či jinými významnými defekty nepoškozeného dřeva - pohybují se mezi 940 - 1690 m/s. Při pohledu na výslednou matici měření lze zjistit, že se na kmeni nalézají poměrně nízké rychlosti zvuku. Jedná se tedy o na bázi mechanicky silně poškozený a jádrovou hnilobou dřeva poměrně silně napadený průřez kmene.

| <b>Řez stromu jako náhradní pěstební opatření ke kácení</b><br>(dle SPPK A02 002) | <b>S-RS (40%)</b> Řez sesazovací (o 40 % ze současné velikosti stromu o výšce 12 m a náporové ploše koruny 56,2 m <sup>2</sup> na konečnou výšku po redukci max. 7 m a náporovou plochu koruny cca 35 m <sup>2</sup> ) |
